Rada i Zarząd Dzielnicy Aniołki

Nr pisma 90/2022/MM

W imieniu Zarządu i mieszkańców Dzielnicy Aniołki składamy wnioski i zapytani do prac odebranych przez Państwa w dniu 15.06.2022 r. „Zagospodarowanie terenu leśnego Wronia Górka w Gdańsku – etap II”.

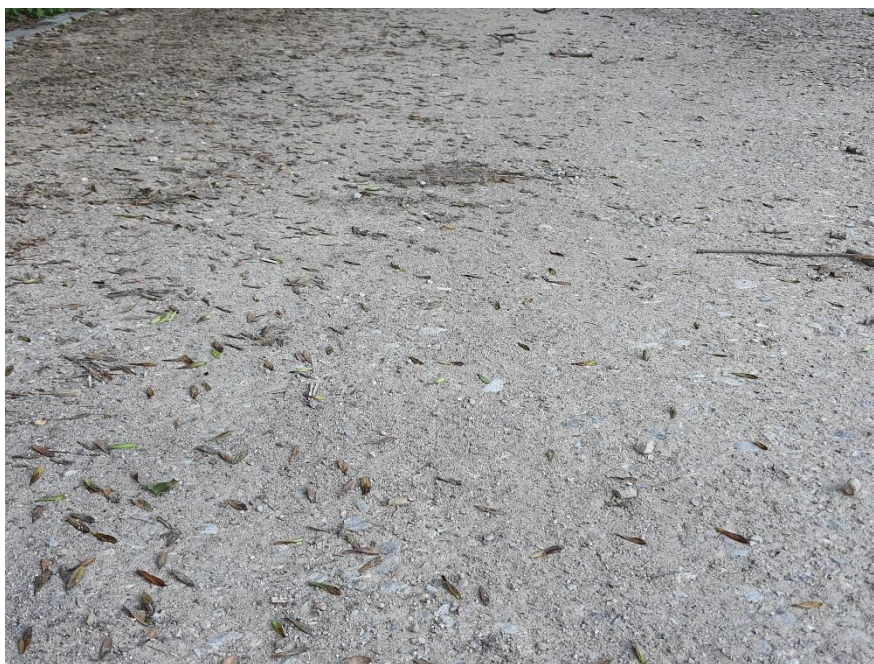
1. W obu altankach brakuje stołów i siedzisk. Trudno odgadnąć ich przeznaczenie: schron przed deszczem? Zdaniem mieszkańców na chwilę obecną są bezużyteczne i zapytują się o docelowe wyposażenie altan.
2. W lasku nie dokończono wypełnienia ścieżek wysypanych tłuczniem. Tam, gdzie piasek wysypano i ubito jest dobrze, ale są całe fragmenty luźnego tłucznia, po którym słabo jeździ się np. rowerem lub wózkiem, a nawet spaceruje. Już w trakcie prac zauważono, że część ścieżek była utwardzana mechanicznie i w tych miejscach

jakość wykonania jest lepsza, natomiast część ścieżek była wyrównana ręcznie i tam korzystanie jest co najmniej utrudnione.

Zdjęcie 1. Fragment ścieżki utwardzony mechanicznie o dobrych właściwościach użytkowania

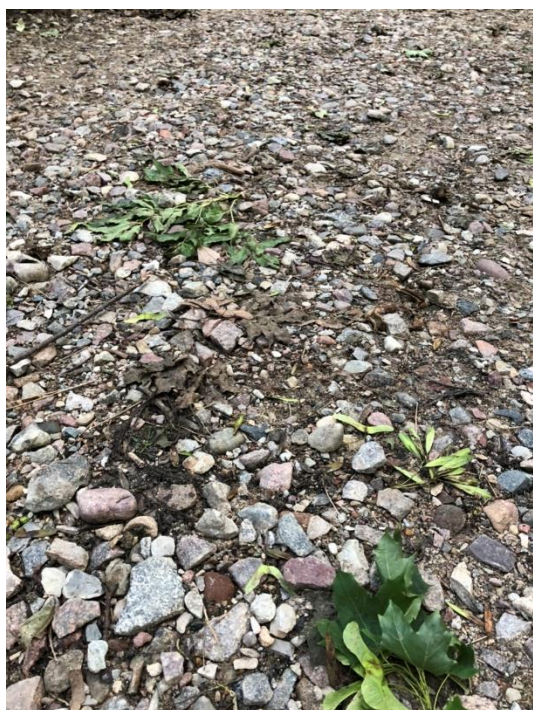
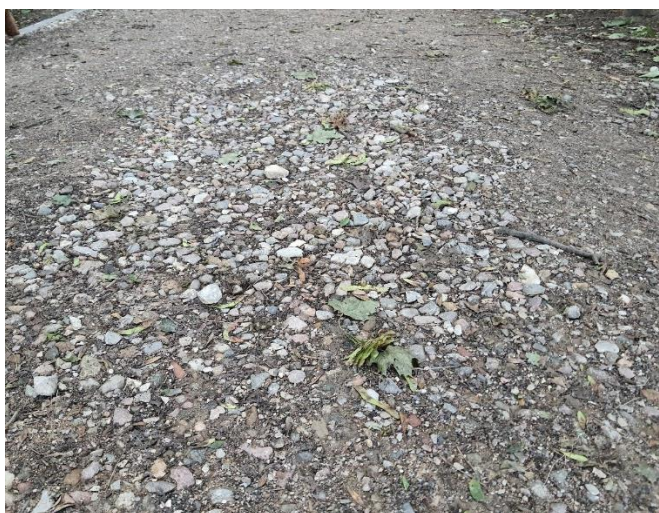
Zdjęcia 2,3. Przykładowe fragmenty ścieżek bez właściwego utwardzenia i struktury

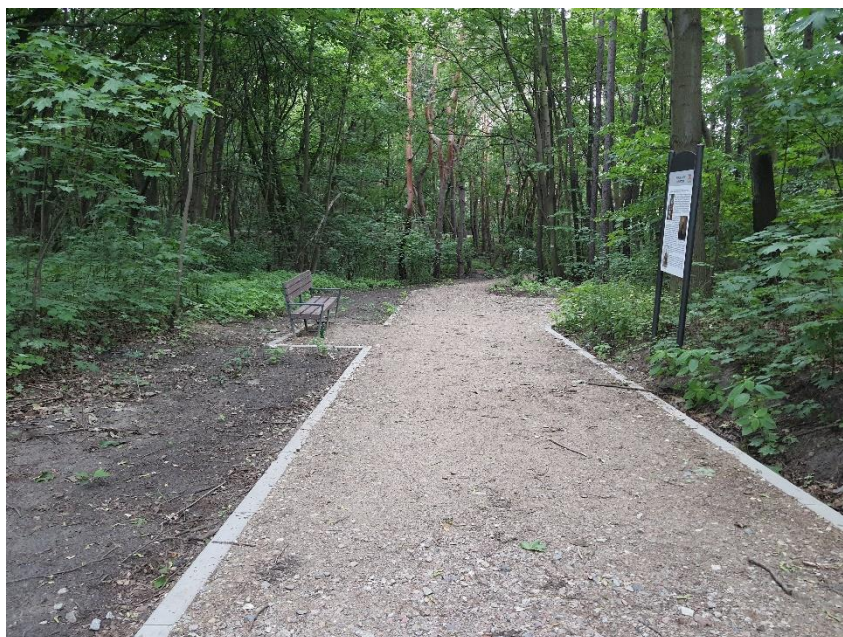
Zdjęcie 3. Jakość wykonania zmienia się co kilka metrów – na krótkim odcinku przy ławce ścieżka utwardzona, nawierzchnia przyjazna w użytkowaniu, na dole zdjęcia i przy prawej odnodze widać wyraźnie luźny tłuczeń i otoczaki

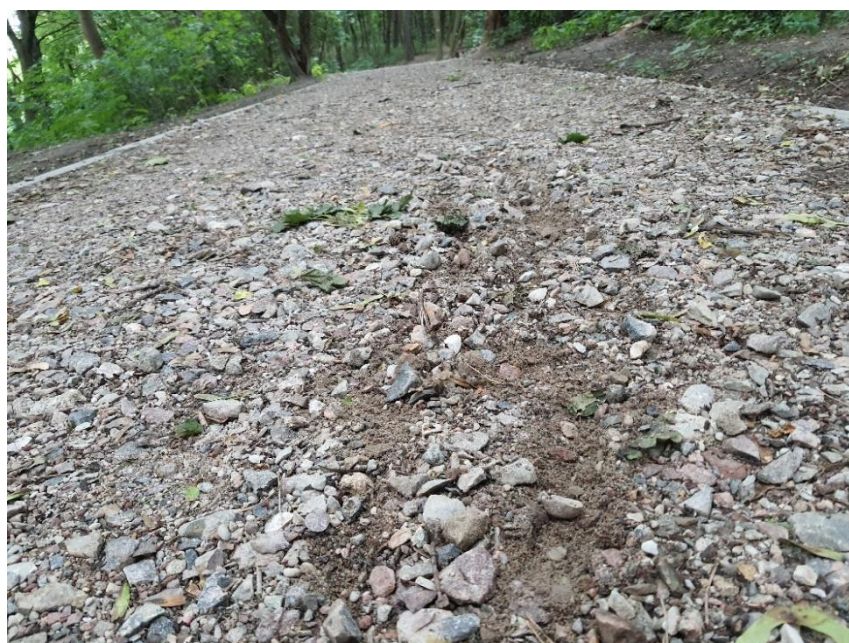
3. Stromy podjazd u góry (do ulicy Giełguda) jest praktycznie teraz niemożliwy do podjechania rowerem. Podobnie jest na tyłach Kolonii Przybyszewskiego. Kamienie usypują się spod kół.

Zdjęcie 4. Nieutwardzony tłuczeń i otoczaki bez odpowiedniej gliniastej warstwy wierzchniej uniemożliwiają podjazd pod górki

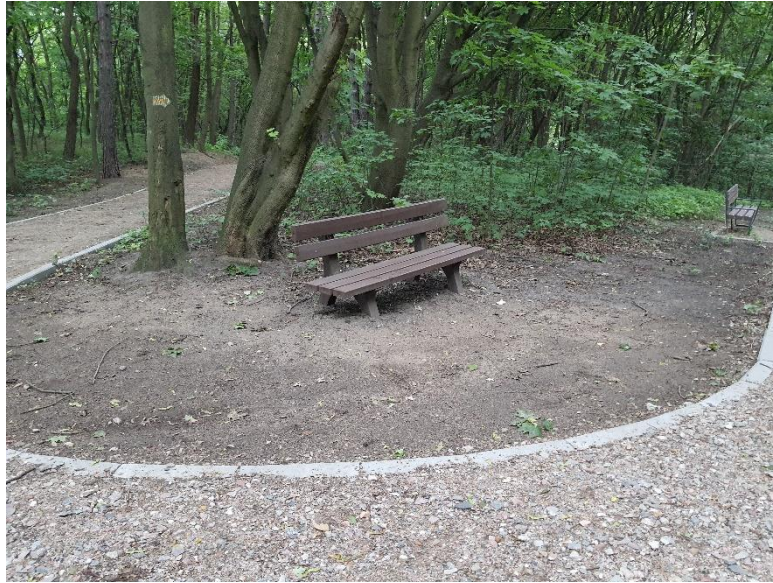
4. Jakość uprzątnięcia terenu pozostawia dużo do życzenia. Przykład bezsensownie pozostawionej ławki bez dostępu dla pieszych, zanurzonej w ziemi.

Zdjęcie 5. Porzucona ławka

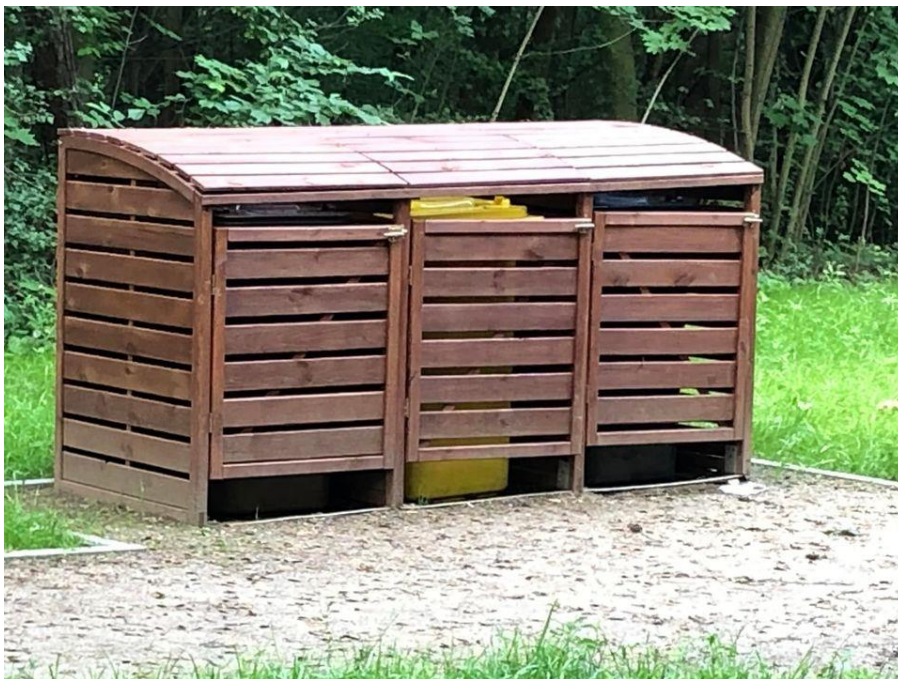
5. Mała infrastruktura na placu rekreacyjnym – śmietniki nieoznakowane, bez dostępu dla użytkowników, po kilku próbach otwarcia zawiasy są już wyłamane. Efekt - obok wiecznie przepelniony kosz uliczny.

Zdjęcie 6. Nieoznakowane śmietniki bez możliwości otwarcia od góry, zawiasy już wyłamane

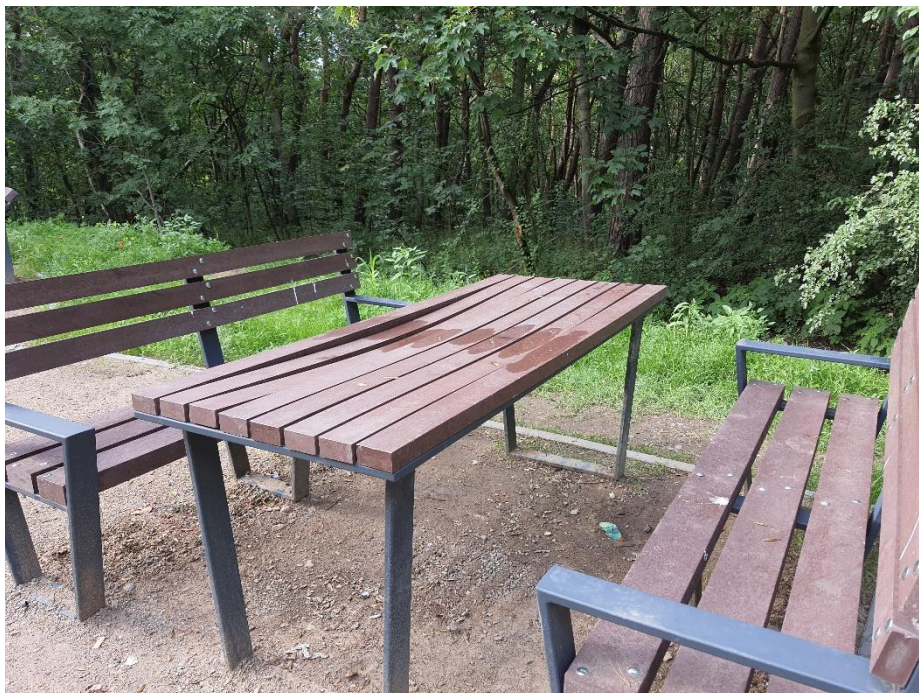
6. Mała infrastruktura na placu rekreacyjnym – stoły piknikowe. Jakość stołów niewystarczająca, jeden z nich już wygląda jak na poniższym zdjęciu.

Zdjęcie 7. Jeden ze stołów na polanie rekreacyjnej
