**Uchwała Nr V/...../2025**

**Rady Dzielnicy Aniolki**

**w sprawie zgłoszenia projektu do Bazy Inwestycji 2030 Miasta Gdańska**

**Remont ulicy Wrocławskiej wraz z chodnikiem,**

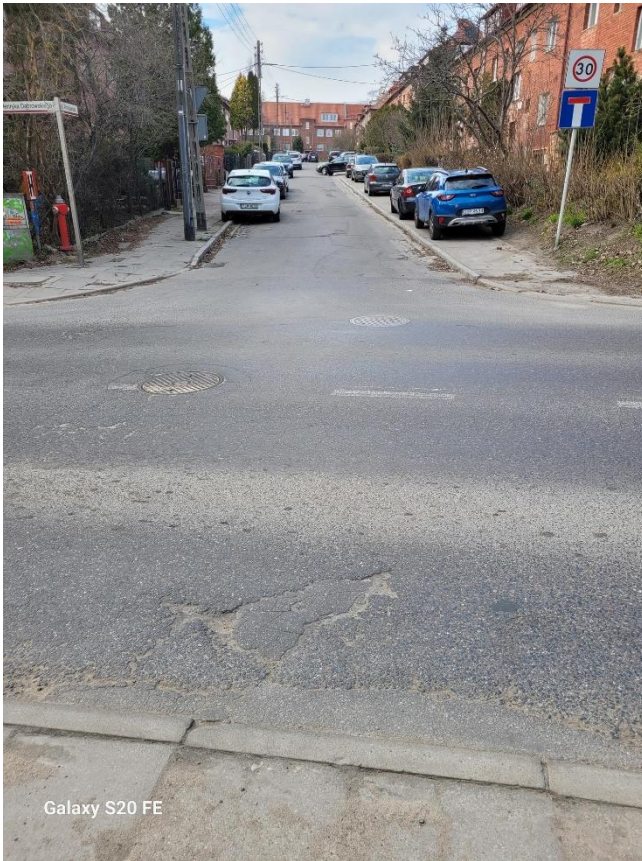
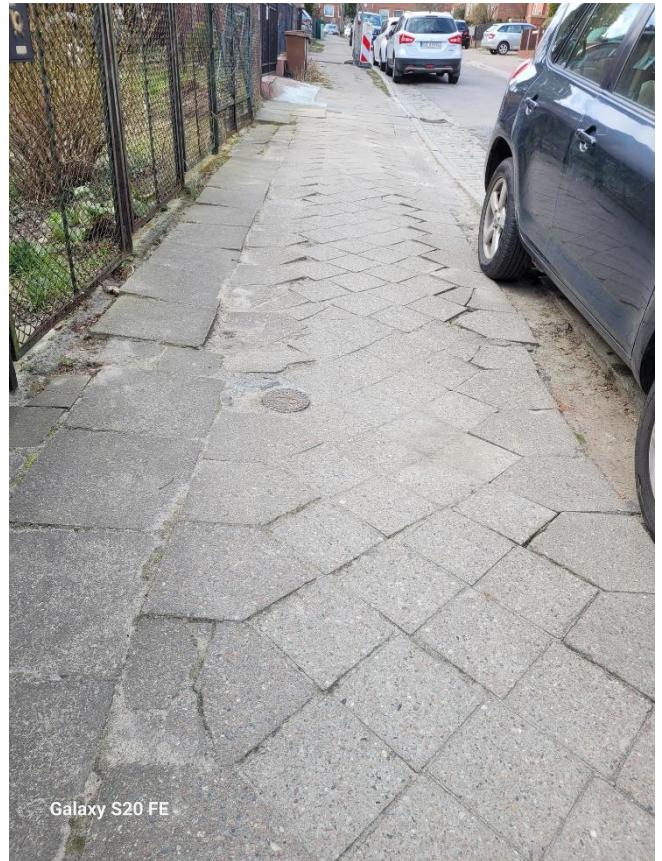
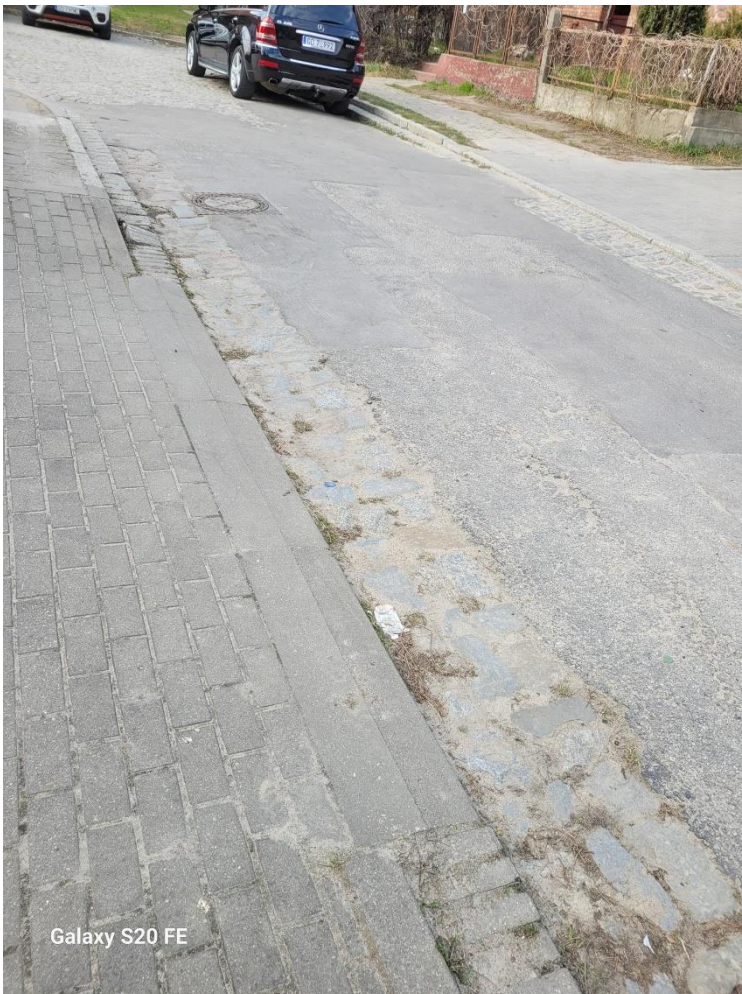
W najgorszym stanie, wymagającym natychmiastowej interwencji jest chodnik po lewej stronie ulicy. Różnej wielkości płytki chodnikowe (nawet mała kostka granitowa), ich brak w wielu miejscach. Stwarza to zagrożenie dla osób poruszających się pieszo, a w szczególności dla osób starszych lub niepełnosprawnych. Przy budynku nr 28 brak chodnika na długości ok. 2 metrów. Te miejsca zostały wskazane na zdjęciach.

W czasie remontu należy podkreślić historyczny układ i charakter ulicy, przy której większość istniejącej zabudowy została wpisana do ewidencji zabytków.
